Místo měření: Benediktská 722/11, Praha 1

Byla provedena zjednodušená zkouška v souladu s EN 13187 s využitím termokamery.

Na základě objednávky bylo provedeno termovizní měření v bytové jednotce č.30 paní Mgr. Klobošické. Účelem provedeného měření bylo potvrzení nebo vyvrácení výskytu tepelných mostů (**Tepelný most** je místo v konstrukci, kde dochází k větším tepelným tokům než v jeho okolí. Projevuje se chladnějším povrchem) v konstrukci pultového vikýře a sedlové střechy, které by mohly způsobovat lokální podchlazení jejich částí umožňující vysrážení vzdušné vlhkosti na povrch konstrukcí a následný vznik plísní a poškození omítky.

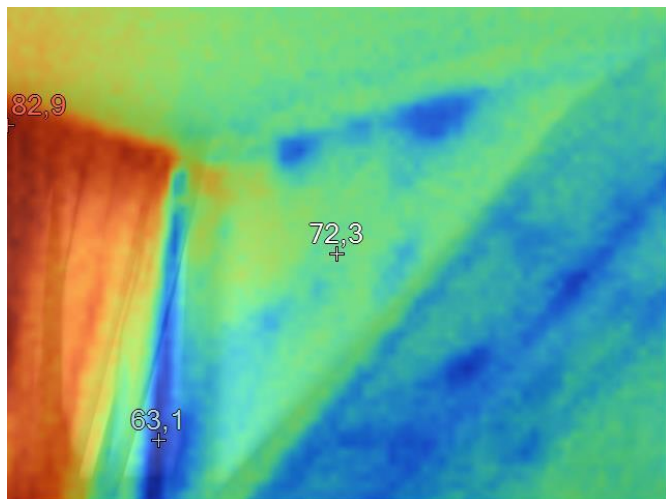
Výsledné **snímky potvrzují výskyt tepelných mostů**, které se vyznačují modrou barvou (16 - 19°C). Odstíny žluté – zelené pak ukazují konstrukce, které mají teplotu podobnou jako je teplota vzduchu v místnosti. Oranžová – červená znázorňuje místa, která jsou ohřátá od topného tělesa (horní část topného tělesa má teplotu až 60°C). Podchlazená místa přesně korespondují s poškozenou omítkou.

Obr.1 Pohled na vikýř – pravá část.

K návrhu na odstranění zjištěných vad (nedostatečná tepelná izolace pláště vikýřů a střechy) bude potřeba provést sondy do střechy a pláště vikýře pro zjištění skladby materiálů. Dále bych doporučoval přizvat ke spolupráci projekční kancelář, která by vyhotovila projektovou dokumentaci řešení včetně zpracování detailů, tak aby vyhovovala současným normám a požadavkům na zateplení budov.

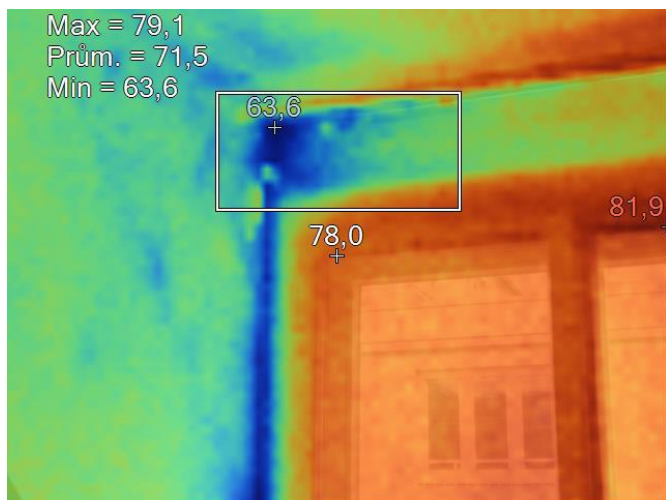
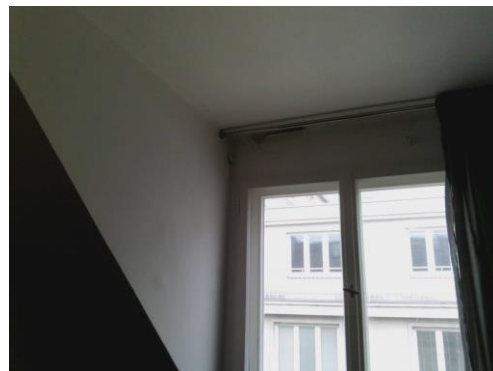
Obr.2 Pohled na detail nad levým rohem okna.

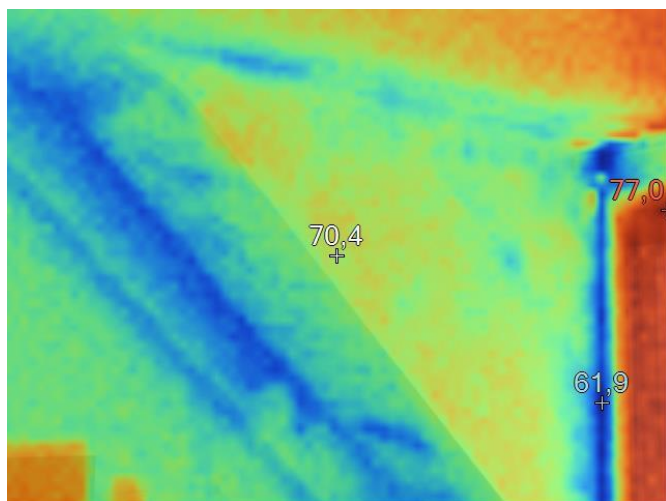
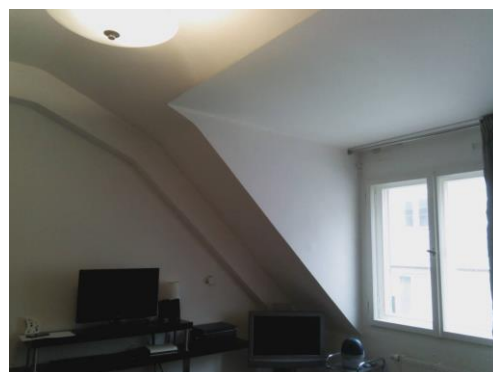
Obr.3 Pohled na levou část vikýře.

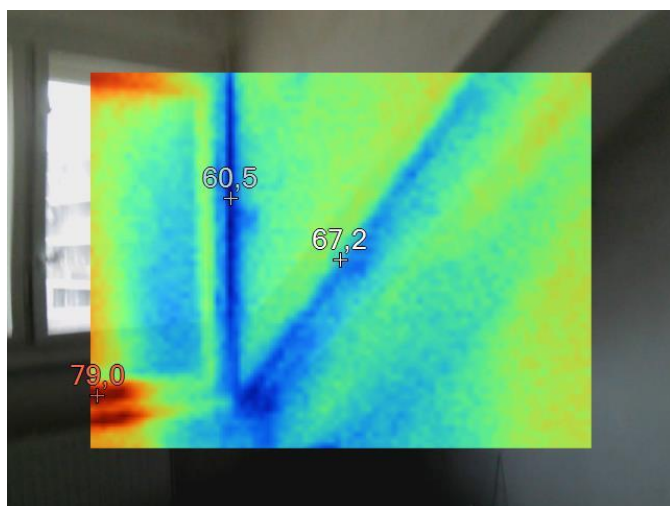
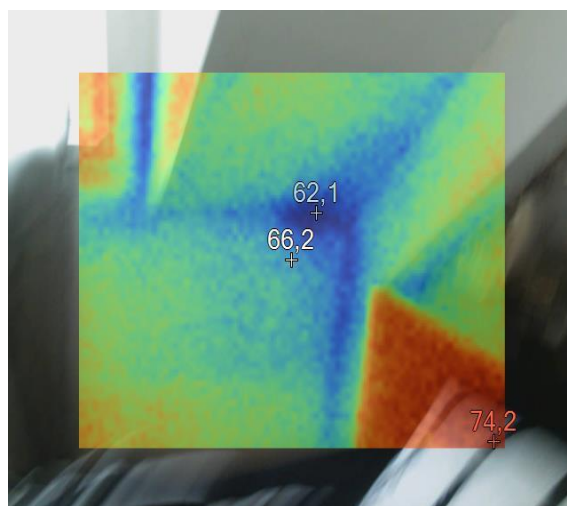
Obr. 4 a 5 Pohledy do postiženého kouta pod vikýřem vpravo.

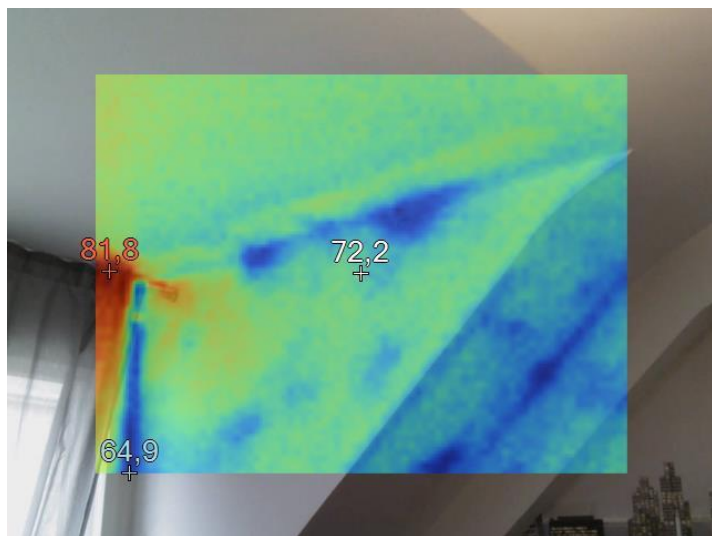
Obr.6 Detail pravé stěny vikýře.
